后白镇柴家村西侧局部等三个地块  
(含地块二、地块三、地块四)

# 土壤污染状况调查报告

建设单位：江苏韵城文化旅游投资发展有限公司

调查单位：江苏全众环保科技有限公司

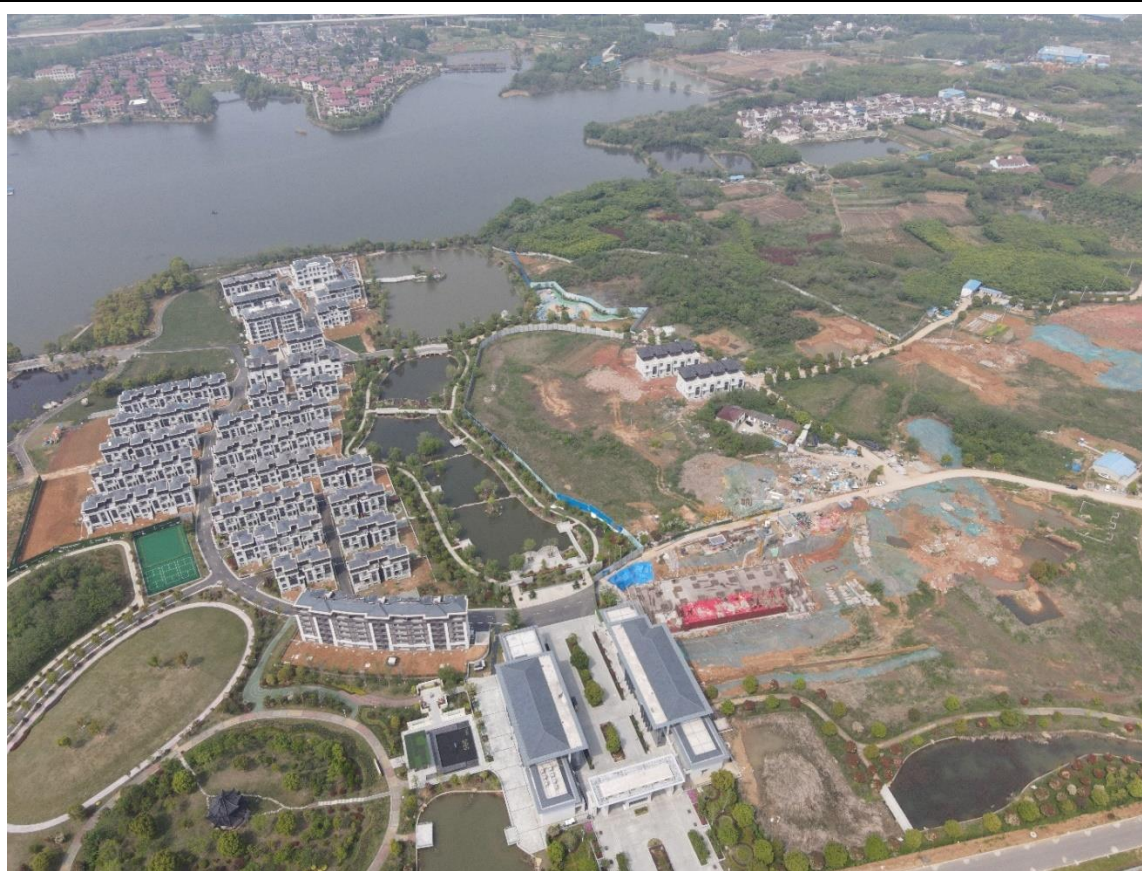
场地整体鸟瞰图

现场踏勘期间，调查地块内无危险废物堆放的痕迹，无槽罐等；地块内地表植被生长正常，无刺激性气味，未发现土壤污染痕迹及异味、土壤颜色未见异常，地块内未见有渗漏的废水、废液等。调查地块整体环境良好，地块内踏勘照片如下。

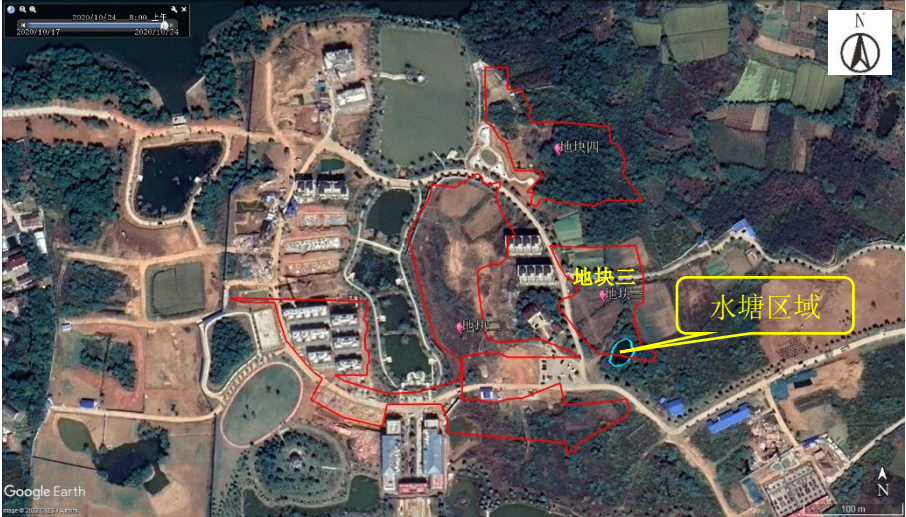
2020.10.24

场地内水塘面积约 452m <sup>2</sup> 。
2022.3

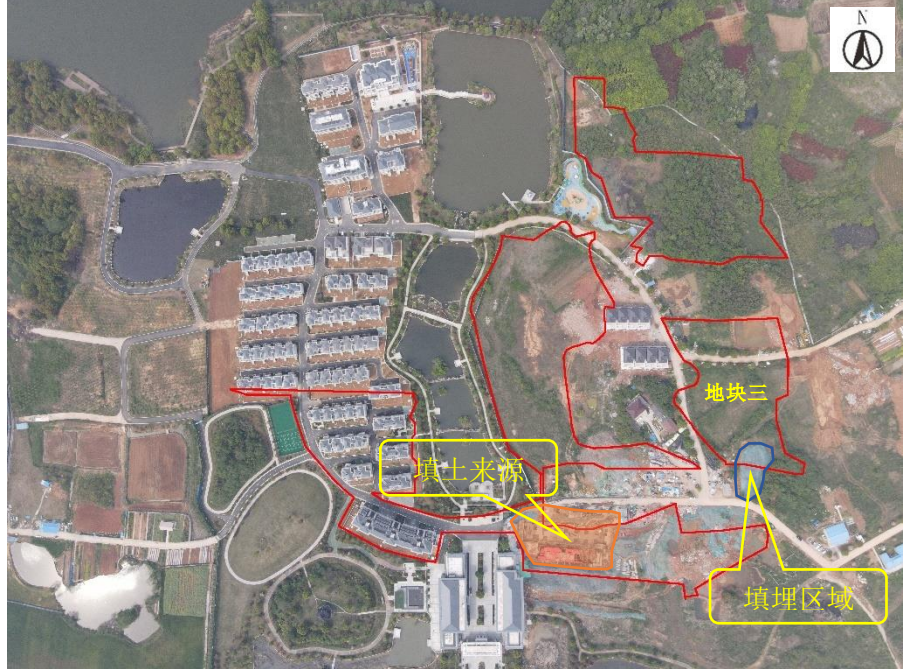
地块三：2022 年场地内水塘进行填埋，填土来源为地块二开挖土，原水塘面积约 452m<sup>2</sup>。

场地内水塘进行填埋，填土来源为地块二开挖土。

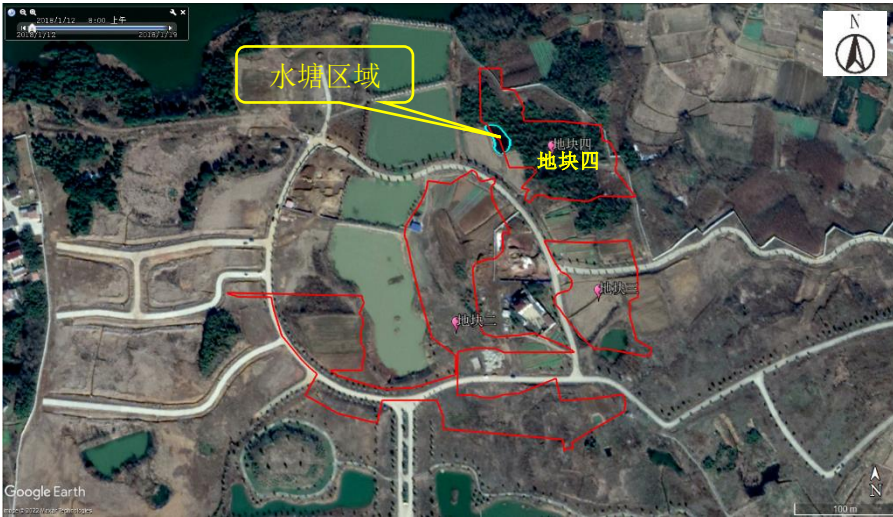
<p>2018.1.12</p>

<p>场地内水塘面积约 426m<sup>2</sup>。</p>
<p>2019.3.31</p>

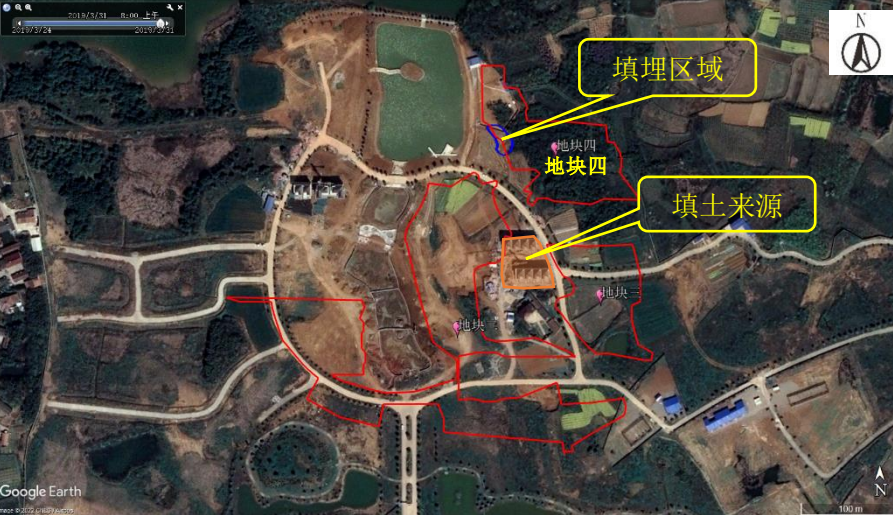
地块四：2019 年场地内水塘进行填埋，填土来源为江南桃源一期项目开挖土，原水塘面积约 426m<sup>2</sup>。

<p>场地内水塘进行填埋，填土来源为江南桃源一期项目开挖土。</p>

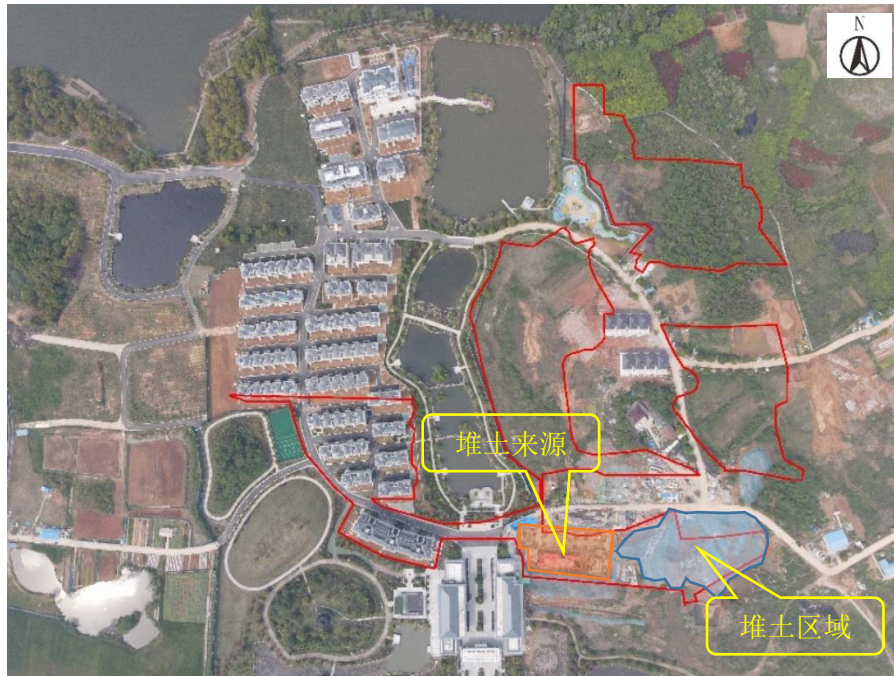
2022.3

2022 年，调查地块二东侧存在部分堆土，堆土来源为地块内基坑开挖产生的土方。

地块二场地内基坑开挖，堆土面积约4065m<sup>2</sup>。
